# PORTO & MAR

## Passagem de cargueiro afeta navio atracado no Paquetá

Capitania investigará velocidade da embarcação e esquema de amarração de graneleiro

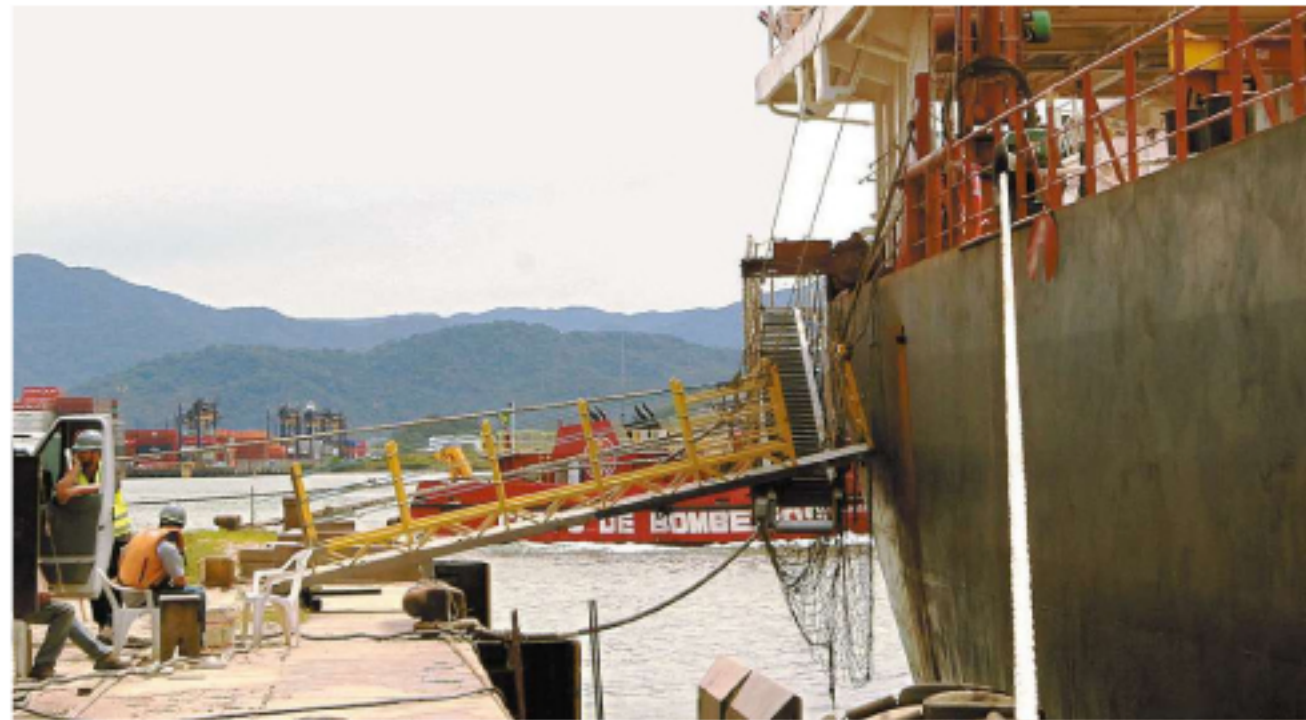
Escada de acesso ao cargueiro atracado no Cais do Paquetá caiu após ele se afastar do costado

Segundo testemunhas, o *The Able* se deslocou após a passagem do *Pti Nile*. Isso fez com que a escada utilizada para o acesso à embarcação e barras de ferro caíssem no mar. Segundo o estivador Ricardo Cardoso, que estava no cais, o problema foi causado porque o navio trafegava rapidamente.

de muito grande. Entortou cabos e a escada virou e caiu na água. Só fiquei mais preocupado em correr, com medo de ser atingido por um cabo e morrer", contou o estivador.

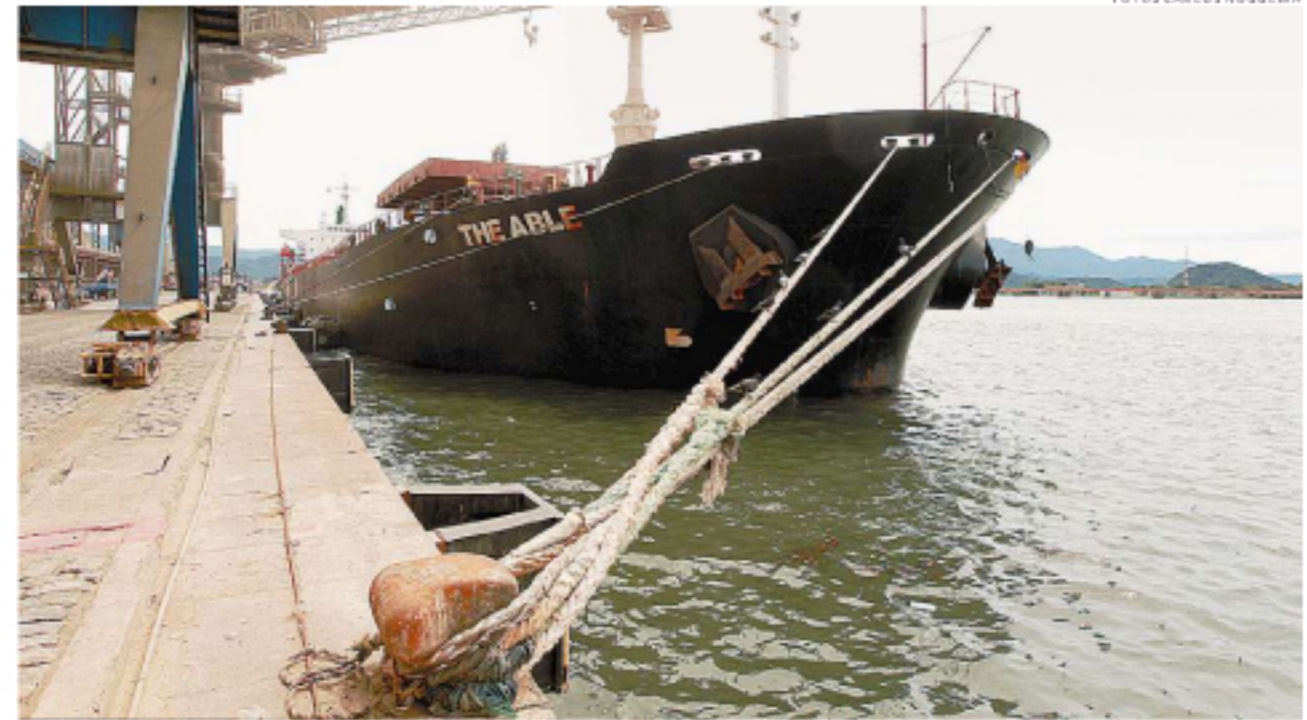
Sistema de amarração do *The Able* será analisado pelos técnicos da Capitania dos Portos de São Paulo

Geraldês destacou que outros fatores podem ter causado o incidente. As condições de amarração do *The Able* são o

principal ponto a ser avaliado.

Isto acontece por que, naquela região, há uma curva no canal, o que demanda ainda mais cuidado na navegação. O fato de terem sido instaladas defensas adicionais para manter uma distância entre o navio e o cais é outro fator que deve ser levado em consideração na hora da amarração.

Segundo o oficial, a Autoridade Marítima vai priorizar duas frentes de investigação. "Vamos solicitar informações da Praticagem e da agência sobre a velocidade do navio que estava trafegando. E também verificar qual era o esquema de amarração e o estado de conservação dos cabos".
